COMMUNAUTE DE COMMUNES VALLEE DES BAUX ALPILLES

SCHEMA DIRECTEUR D'ALIMENTATION EN EAU POTABLE

SECTORISATION NOCTURNE ET MODÉLISATION ACOUSTIQUE

Recherche de fuites sur réseau AEP
Campagne Avril - Mai 2023

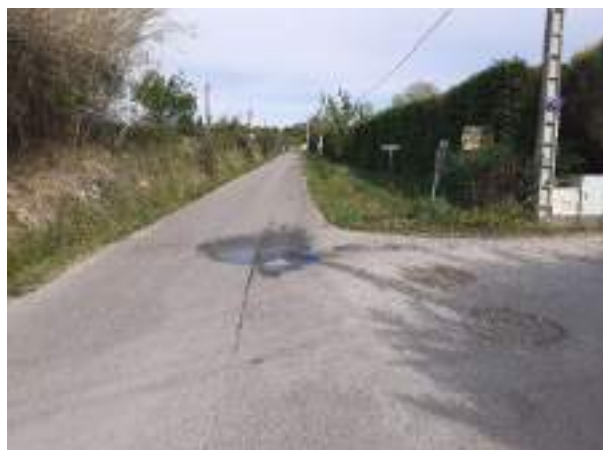
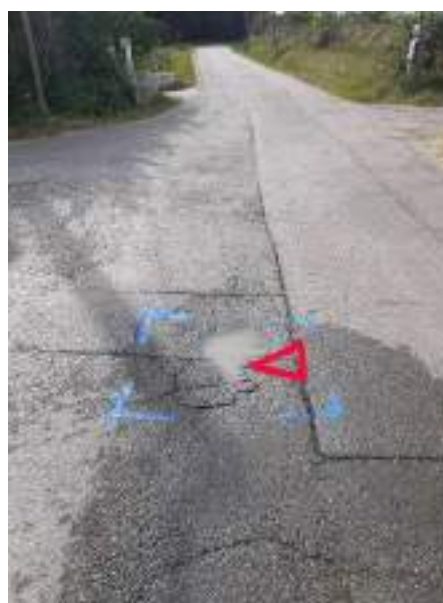
Fuite N°34116694

Date constat : 24/04/2023
Type de réseau : Eau potable
Fuite visible : Oui
Action à réaliser : Fuite à réparer
Type de fuite : Avant compteur
Détail fuite : Prise en charge
Arrêt d'eau ? : Oui
Commentaires : Fuite localisée sur le collier de prise en charge de la vanne de branchement. Résurgence d'eau par la bouche à clé.

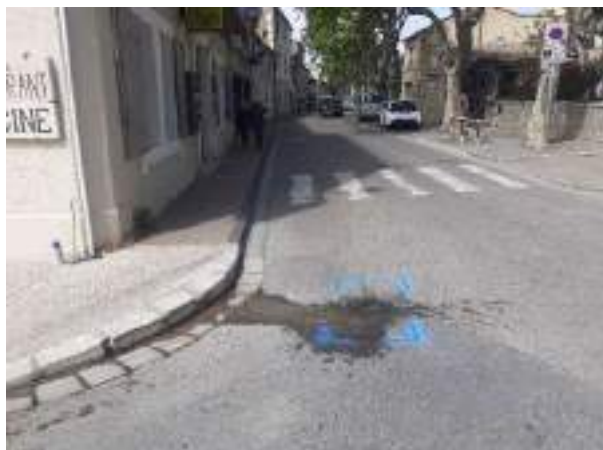
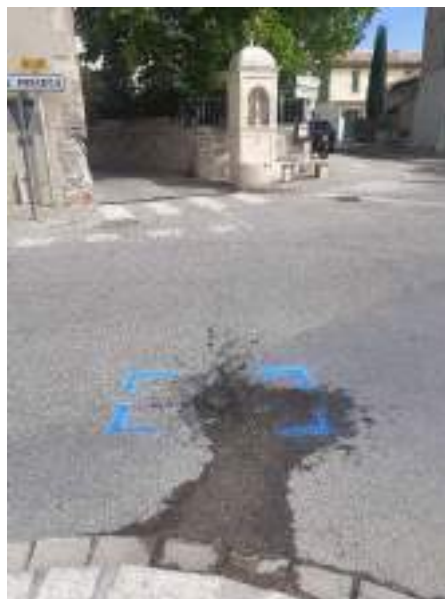
Fuite N°34132518

Date constat : 25/04/2023
Type de réseau : Eau potable
Fuite visible : Oui
Action à réaliser : Fuite à réparer
Type de fuite : Avant compteur
Détail fuite : Vanne
Arrêt d'eau ? : Oui
Commentaires : Fuite localisée au niveau d'une vanne, alimentant probablement la fontaine ou sur réseau du canal ? La vanne n'a pas pu être manipulée. Résurgence d'eau par la bouche à clé sur la chaussée. Pas de bruit au sol, test au chlore effectué négatif.

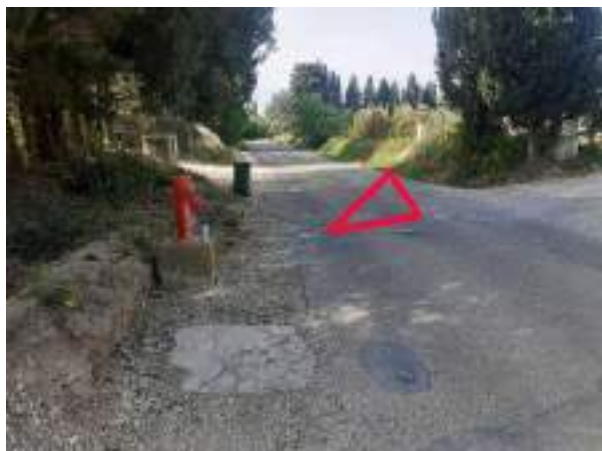
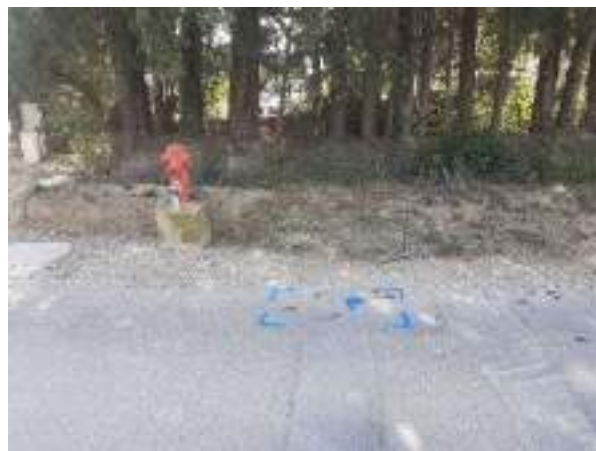
Fuite N°34202059

Date constat : 27/04/2023
Type de réseau : Eau potable
Fuite visible : Non
Action à réaliser : Fuite à réparer
Type de fuite : Avant compteur
Détail fuite : Prise en charge
Arrêt d'eau ? : Oui
Commentaires : Fuite localisée sur le collier de prise en charge de la vanne de branchement ou à proximité de celui-ci. Pas de bruit lors de l'écoute au sol. Présence d'eau dans la bouche à clé.

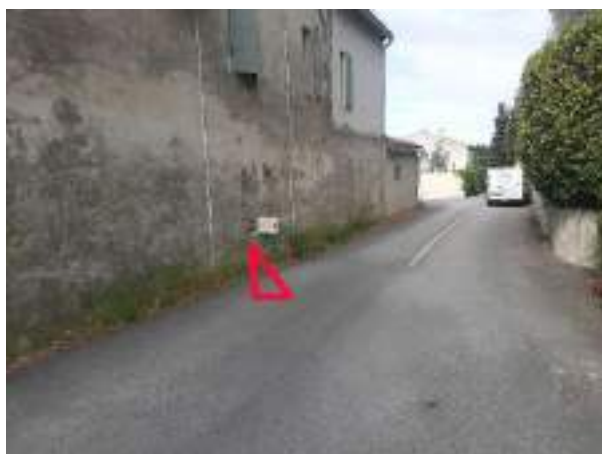
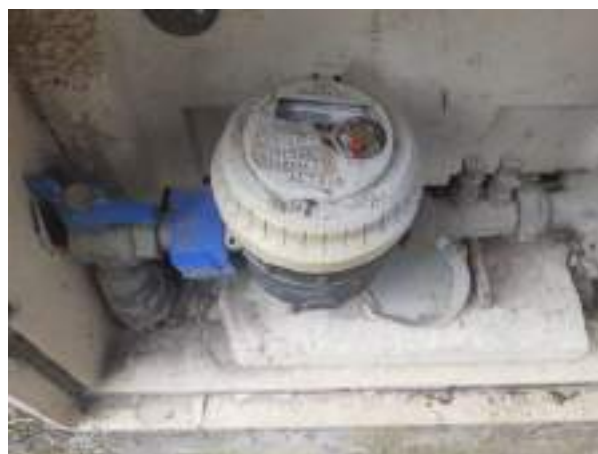
Fuite N°34202475

Date constat : 27/04/2023
Type de réseau : Eau potable
Fuite visible : Non
Action à réaliser : Fuite à réparer
Type de fuite : Après compteur
Détail fuite : Branchement après compteur
Arrêt d'eau ? : Non
Commentaires : Fuite localisée sur le branchement après compteur. Qfuite = 4.8 L/min.
Prévenir abonné de la surconsommation.

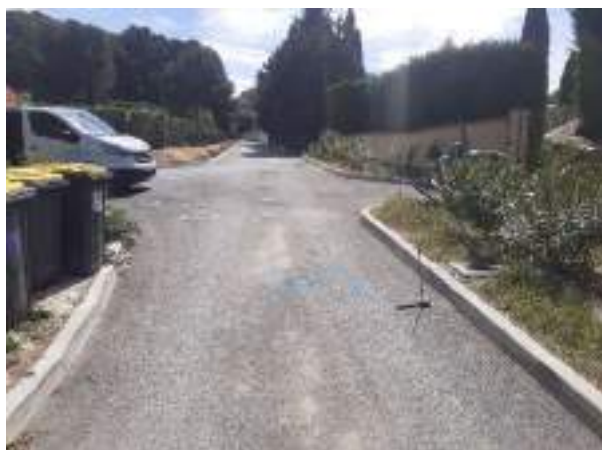
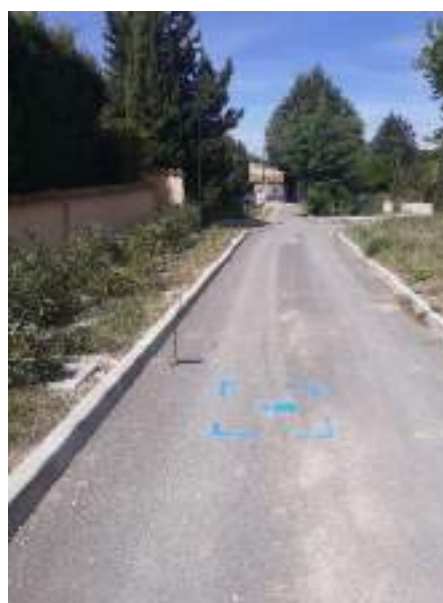
Fuite N°34204019

Date constat : 27/04/2023
Type de réseau : Eau potable
Fuite visible : Non
Action à réaliser : Fuite à réparer
Type de fuite : Avant compteur
Détail fuite : Prise en charge
Arrêt d'eau ? : Oui
Commentaires : Fuite localisée sur le collier de prise en charge de la vanne de branchement ou à proximité de celui-ci. Fuite audible dans la bouche à clé. Vanne ¼ de tour semble passante.

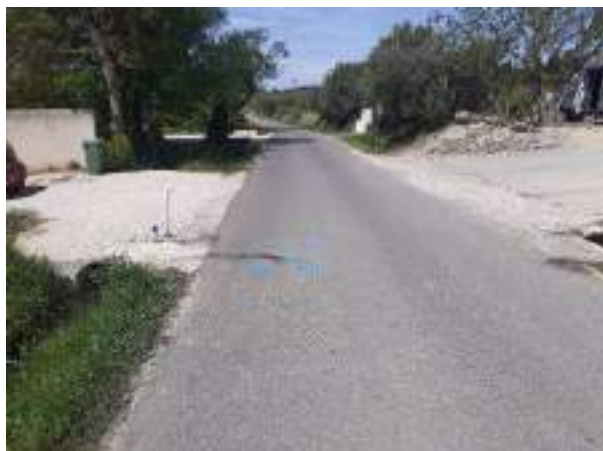
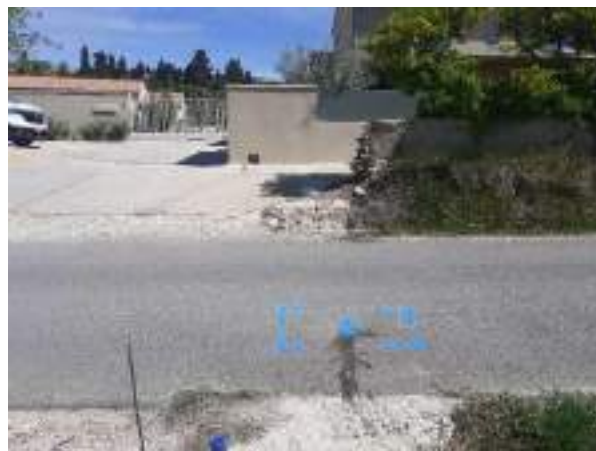
Fuite N°34204792

Date constat : 27/04/2023
Type de réseau : Eau potable
Fuite visible : Non
Action à réaliser : Fuite à réparer
Type de fuite : Avant compteur
Détail fuite : Prise en charge
Arrêt d'eau ? : Oui
Commentaires : Les méthodes acoustiques ont permis de localiser une fuite sur le collier de prise en charge de la vanne de branchement.

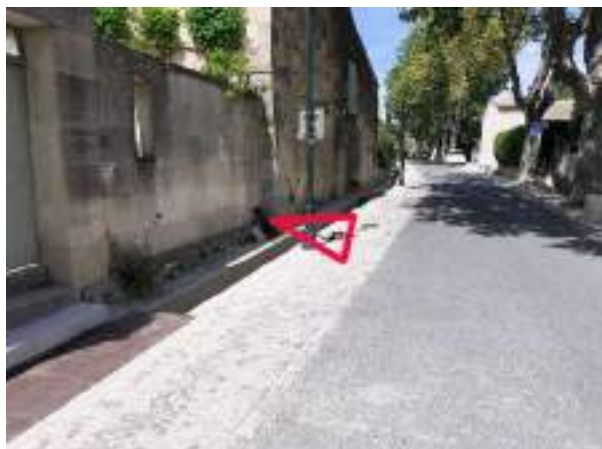
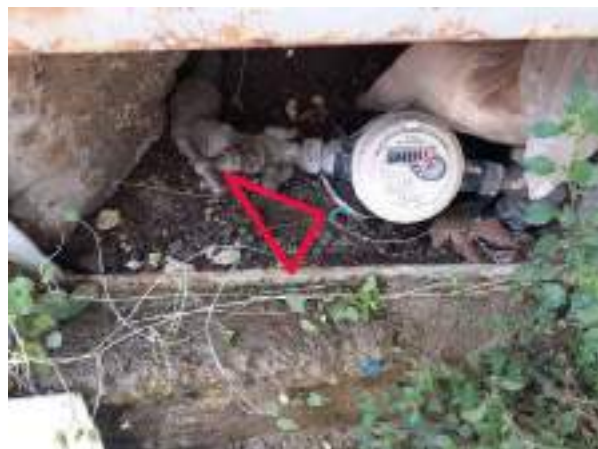
Fuite N°34261019

Date constat : 28/04/2023
Type de réseau : Eau potable
Fuite visible : Oui
Action à réaliser : Fuite à réparer
Type de fuite : Après compteur
Détail fuite : Accessoire après compteur
Arrêt d'eau ? : Non
Commentaires : Fuite localisée sur le presse étoupe du robinet d'arrêt, après compteur. Suspicion également d'une surconsommation de 2.2 L/min. Prévenir abonné.

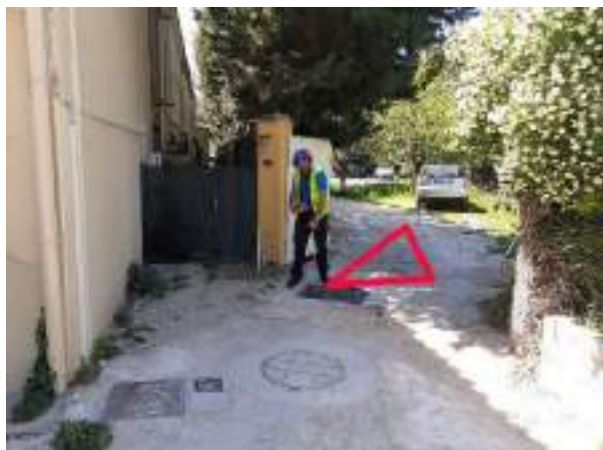
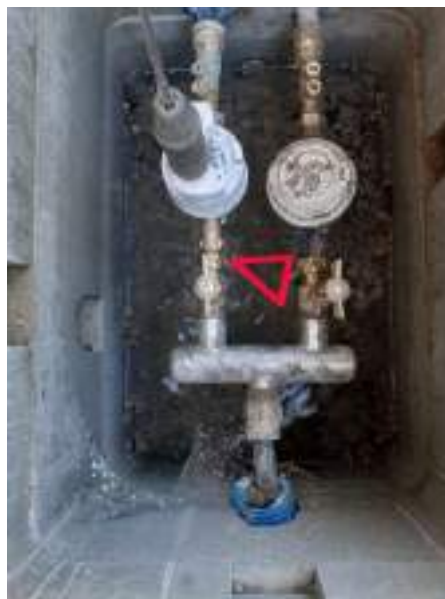
Fuite N°34306448

Date constat : 02/05/2023
Type de réseau : Eau potable
Fuite visible : Oui dans regard
Action à réaliser : Fuite à réparer
Type de fuite : Avant compteur
Détail fuite : Accessoire avant compteur
Arrêt d'eau ? : Non
Commentaires : Fuite localisée sur l'écrou libre avant compteur.

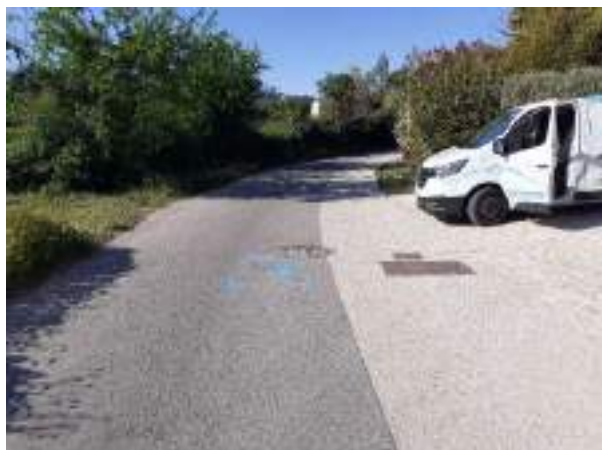
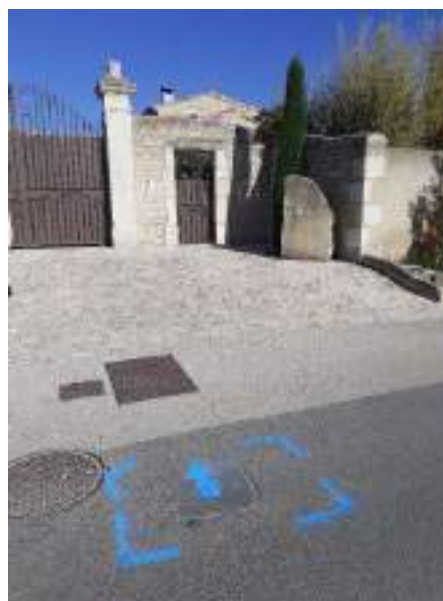
Fuite N°34309724

Date constat : 02/05/2023
Type de réseau : Eau potable
Fuite visible : Non
Action à réaliser : Fuite à réparer
Type de fuite : Avant compteur
Détail fuite : Prise en charge
Arrêt d'eau ? : Oui
Commentaires : Fuite localisée sur le collier de prise en charge de la vanne de branchement ou à proximité de celui-ci. Eau présente dans la bouche à clé.

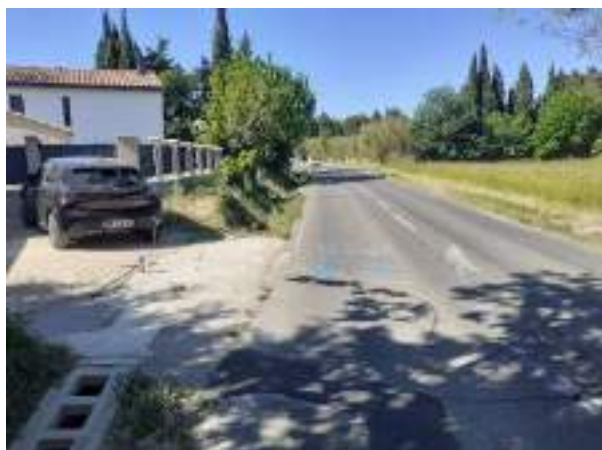
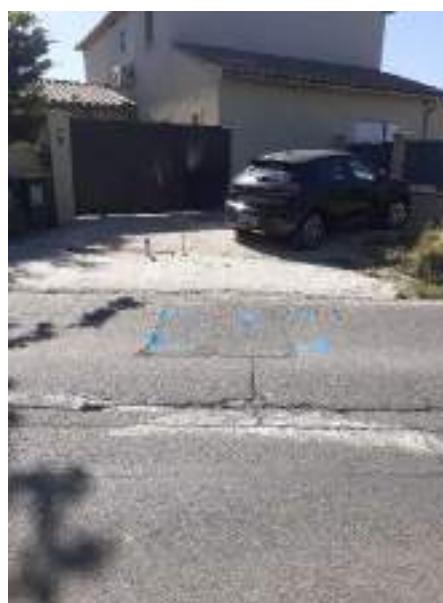
Fuite N°34324501

Date constat : 03/05/2023
Type de réseau : Eau potable
Fuite visible : Non
Action à réaliser : Fuite à réparer
Type de fuite : Avant compteur
Détail fuite : Prise en charge
Arrêt d'eau ? : Oui
Commentaires : Fuite localisée sur le collier de prise en charge de la vanne ¼ de tour ou à proximité de celui-ci. Fuite localisée principalement par écoute au sol. Prévoir remise à la côte du compteur d'eau (voir avec abonné).

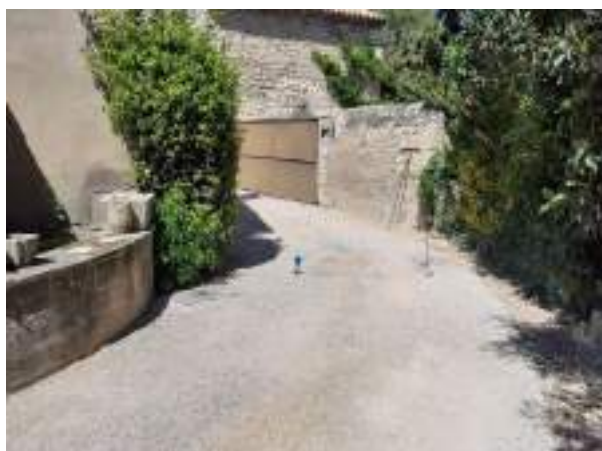
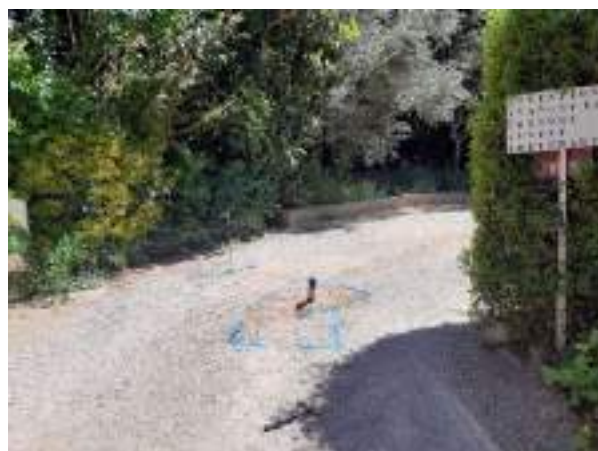
Fuite N°34333037

Date constat : 03/05/2023
Type de réseau : Eau potable
Fuite visible : Non
Action à réaliser : Fuite à réparer
Type de fuite : Avant compteur
Détail fuite : Prise en charge
Arrêt d'eau ? : Oui
Commentaires : Fuite localisée sur le collier de prise en charge de la vanne de branchement ou à proximité de celui-ci. Fuite localisée principalement par corrélation acoustique. Peu de bruit lors de l'écoute au sol (terrain naturel). Présence d'eau dans la bouche à clé.

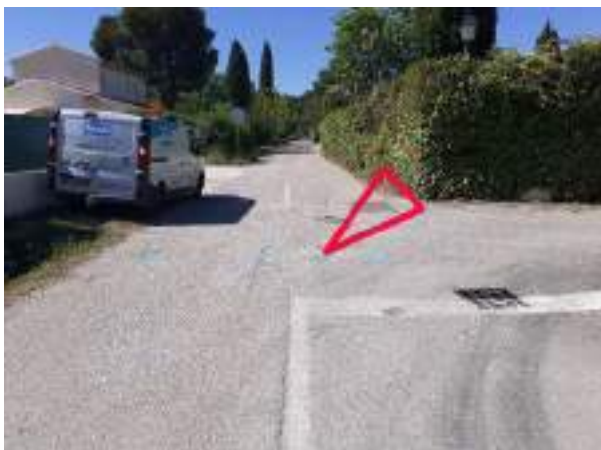
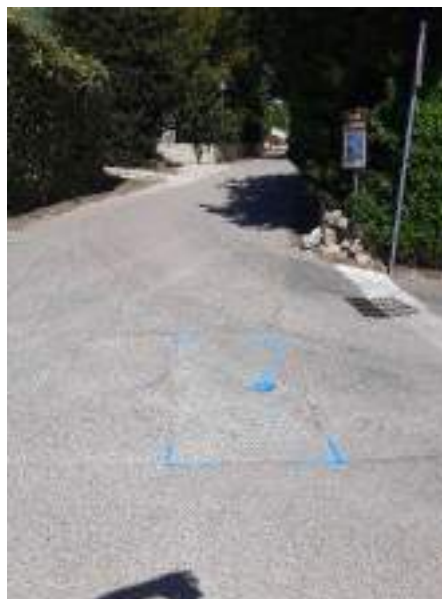
Fuite N°34334514

Date constat : 03/05/2023
Type de réseau : Eau potable
Fuite visible : Non
Action à réaliser : Fuite à réparer
Type de fuite : Avant compteur
Détail fuite : Vanne
Arrêt d'eau ? : Oui
Commentaires : La corrélation acoustique a permis de localiser une fuite à proximité d'une vanne de sectionnement ou sur celle-ci. L'écoute au sol valide la position de la fuite.

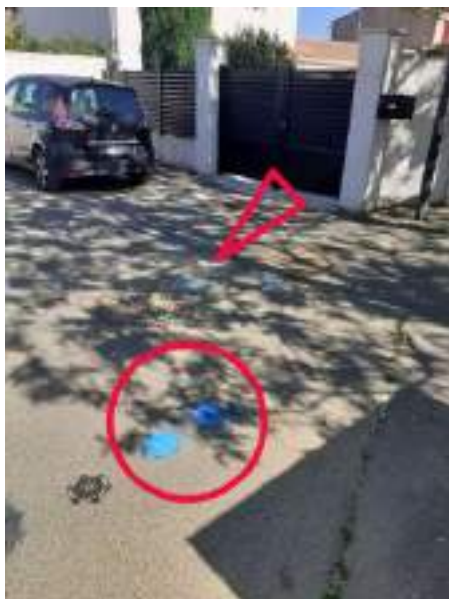
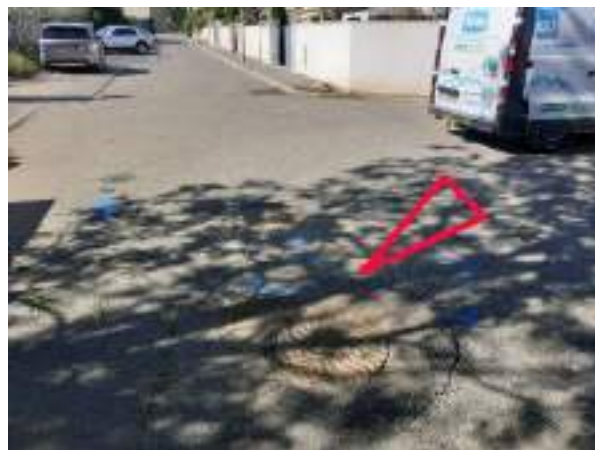
Fuite N°34336198

Date constat : 03/05/2023
Type de réseau : Eau potable
Fuite visible : Non
Action à réaliser : Fuite à réparer
Type de fuite : Avant compteur
Détail fuite : Branchement avant compteur
Arrêt d'eau ? : Oui

Commentaires :
Fuite localisée sur le branchement avant compteur. La vanne du branchement est non accessible ou non manipulable. Fuite audible dans le regard EU (chasse d'égout) + léger écoulement d'eau. Test au chlore effectué positif. Bruit lors de l'écoute au sol à proximité de ce même regard (un second bruit à été entendu à 2 mètres du compteur environ). Nous préconisons un renouvellement du branchement (10 mètres). Compteur d'eau en partie privative.

Matériau :	Polyéthylène Basse Densité
Diamètre :	25 mm
Profondeur :	80 cm
Bouche à clef ;	Accessible
Carré de manœuvre :	Accessible et non fonctionnel
Prévoir arrêt d'eau :	Oui
Commentaires :	Fuite à repositionner éventuellement lors des travaux, si pas de renouvellement du branchement.

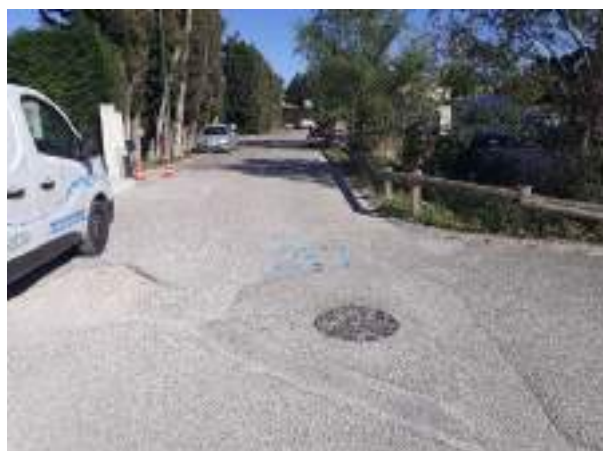
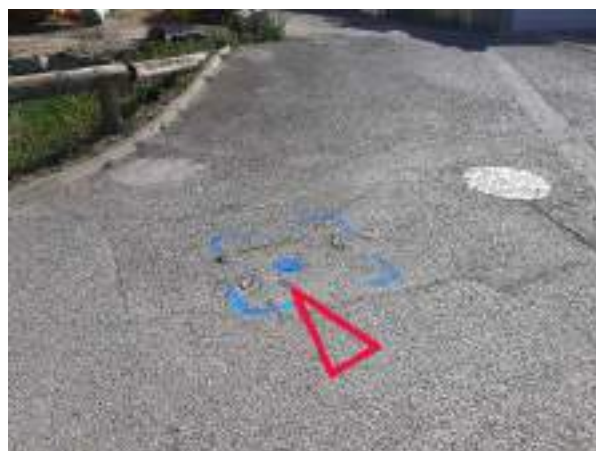
Fuite N°34336986

Date constat : 03/05/2023
Type de réseau : Eau potable
Fuite visible : Non
Action à réaliser : Fuite à réparer
Type de fuite : Avant compteur
Détail fuite : Prise en charge
Arrêt d'eau ? : Oui
Commentaires : Les méthodes acoustiques ont permis de localiser une fuite sur le collier de prise en charge de la vanne ¼ de tour. Présence d'eau dans la bouche à clé.

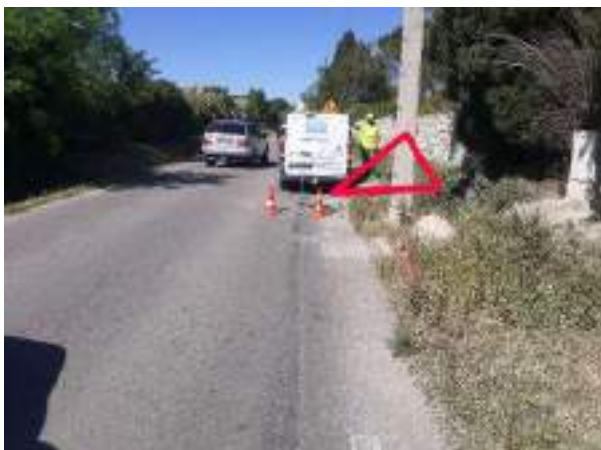
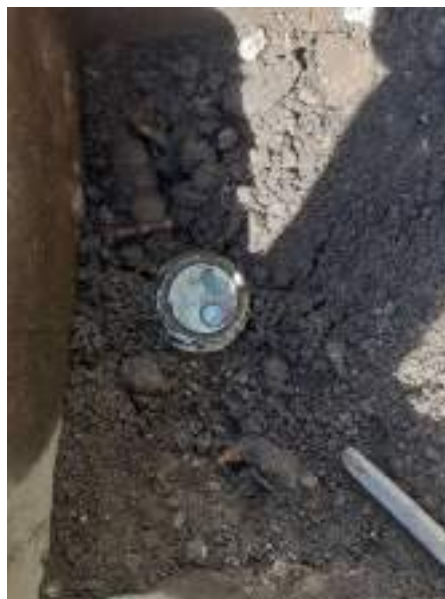
Fuite N°34357997

Date constat : 04/05/2023
Type de réseau : Eau potable
Fuite visible : Non
Action à réaliser : Fuite à réparer
Type de fuite : Après compteur
Détail fuite : Branchement après compteur
Arrêt d'eau ? : Non
Commentaires : Fuite localisée après compteur. Qfuite = 0.9 L/min. Fuite audible dans le regard compteur. Prévenir abonné de la surconsommation. Regard compteur sur départementale.

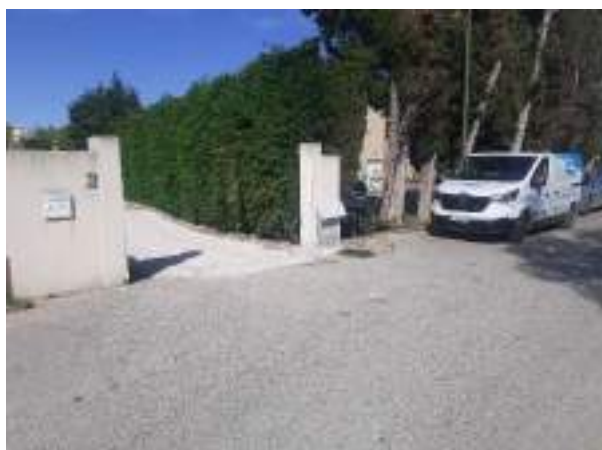
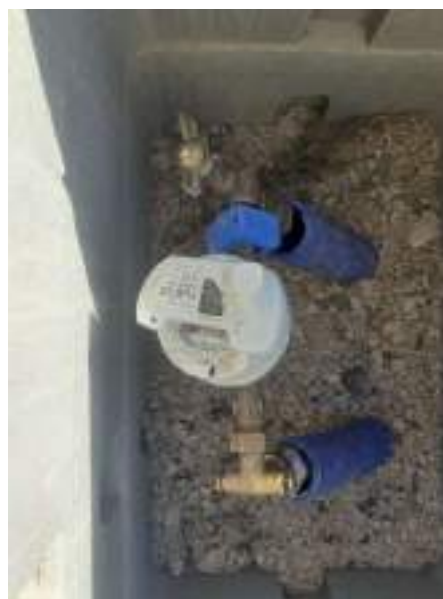
Fuite N°34361692

Date constat : 04/05/2023
Type de réseau : Eau potable
Fuite visible : Non
Action à réaliser : Fuite à réparer
Type de fuite : Après compteur
Détail fuite : Branchement après compteur
Arrêt d'eau ? : Non
Commentaires : Fuite localisée sur le branchement après compteur. Qfuite = 54 L/min.
Prévenir abonné de la surconsommation.
