COMMUNAUTE DE COMMUNES VALLEE DES BAUX ALPILLES

SCHEMA DIRECTEUR D'ALIMENTATION EN EAU POTABLE

SECTORISATION NOCTURNE ET MODÉLISATION ACOUSTIQUE

Recherche de fuites sur réseau AEP
Campagne Avril - Mai 2023

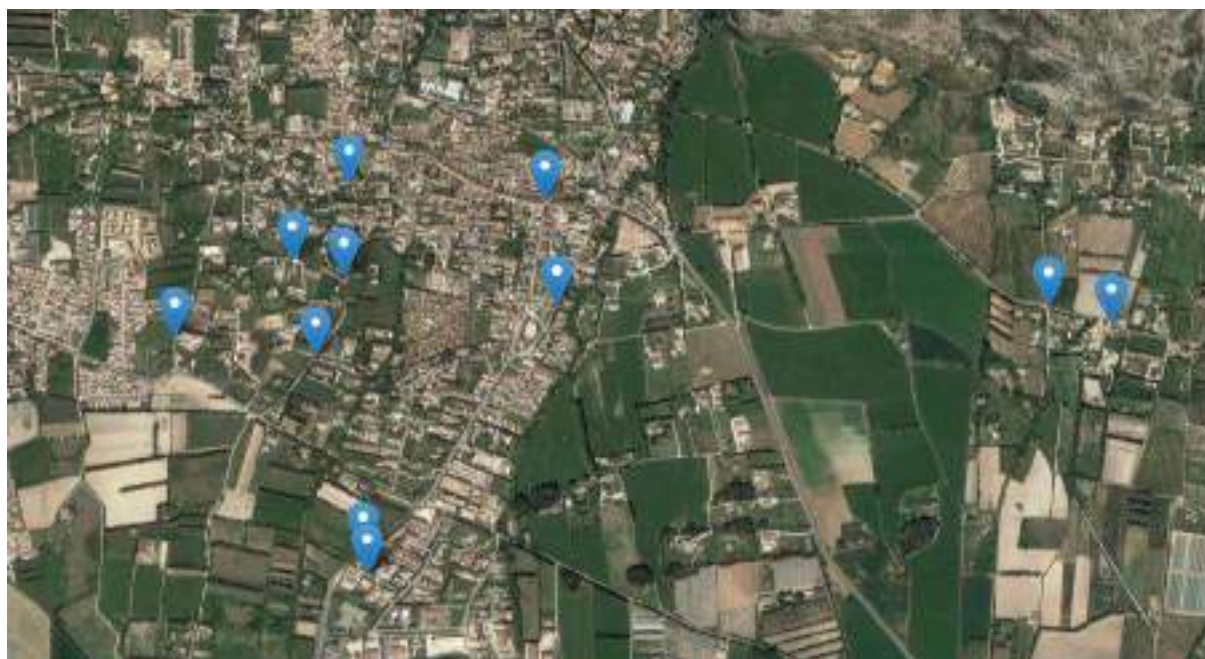
Fuites localisées – Maussane-les-Alpilles

12 fuites ont été localisées, dont **3 après compteur**, ainsi qu'une **remontée d'information**.

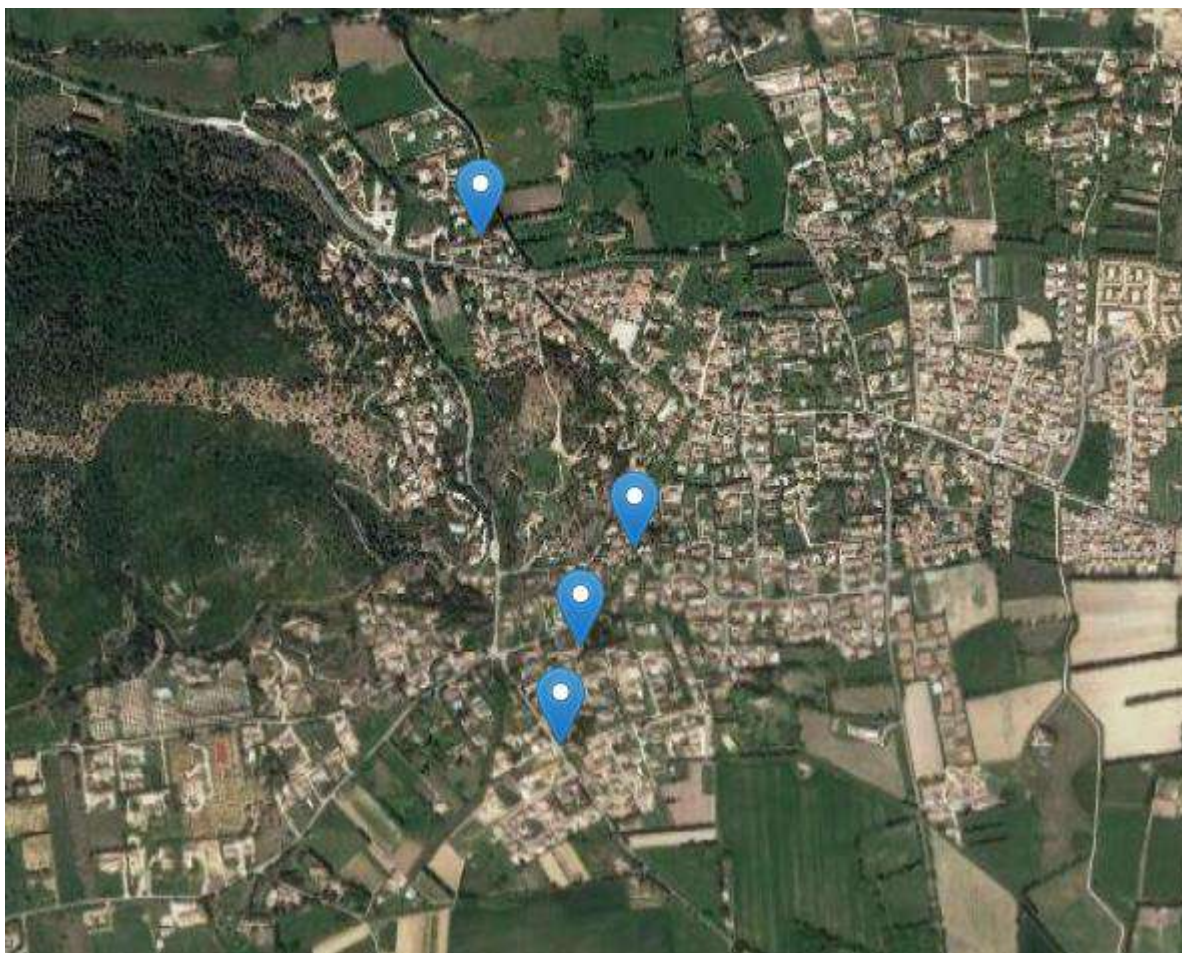
Fuites localisées – Le Paradou

Un linéaire de **10.2 km** de réseau a été contrôlé lors de cette campagne de recherche de fuites par écoute systématique et **4 fuites** ont été localisées, dont **1 après compteur**.

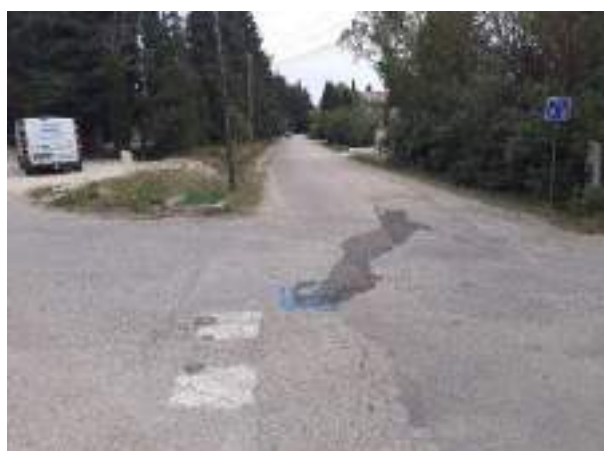
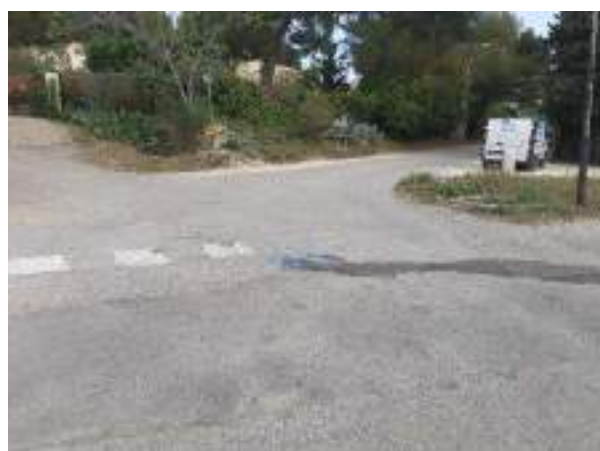
PHOTOS INFORMATION

Date constat : 24/04/2023
Détail signalement : Fuite sur presse étoupe de la vanne de sectionnement.
Commentaires : Fuite localisée sur le presse étoupe de la vanne de sectionnement. Résurgence d'eau par la bouche à clé. La fuite s'est estompée lors de la manipulation de la vanne. Un contrôle périodique ou une réparation préventive sont recommandés.
